Bremer Umweltinstitut[⊕]

Gesellschaft für Schadstoffanalysen und Begutachtung mbH

Asbest- und KMF-Untersuchung

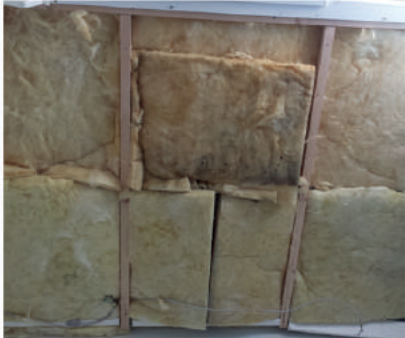
Dämmmaterial aus künstlichen Mineralfasern

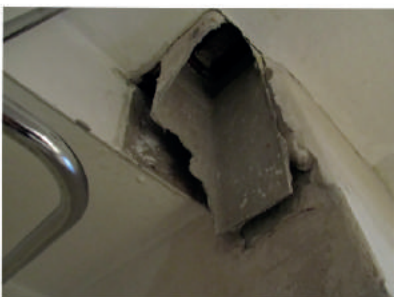
Abgebrochener Lüftungsschacht aus Asbestzement

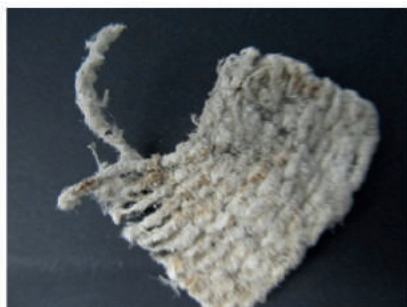
Asbestgewebe

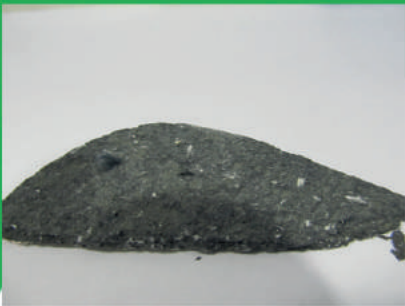
Bruchstück einer Fensterbank aus Asbestzement
